2. 被害の特徴 — 顕在化した加害要因と抑制要因 —

名古屋工業大学 岡田成幸

6. 木造家屋の悉皆調査（柏崎市の一地区）による家屋被害の分析

2007年新潟県中越沖地震

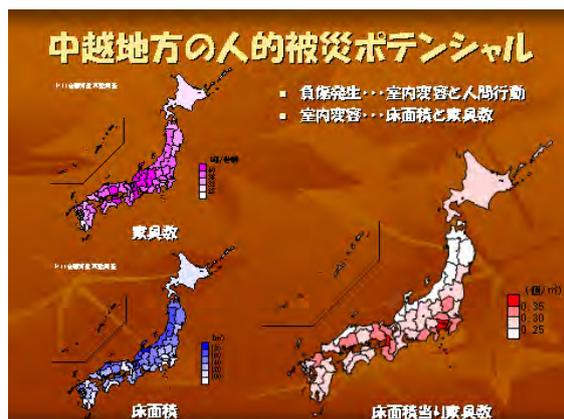
図 8

中越地方について襲われる側からの要因を、住家構造安全性と計画安全性から整理する。

被害の傾向は図 8 に示した地域別の住家耐震性（耐震評点、構法の地域性）と調和的である。

この理由は、図 8 に示す人的被災ポテンシャル（持ち家具数/延べ床面積）から説明される。

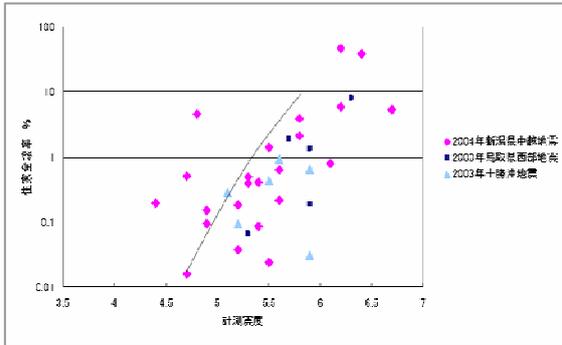
図 9

地震動強さ（震度）に対する住家被害率は以下の傾向にある。

中越地方の被害率≒日本平均の被害率>北海道の被害率≒鳥取県の被害率

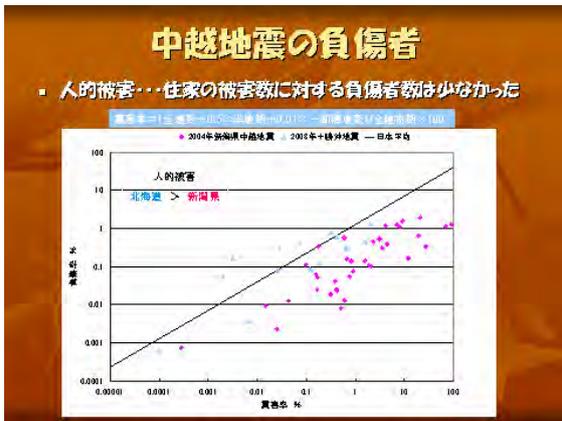
図 13

しかし、建物被害に対する負傷者の割合は他地域（北海道）に比べて低かった。

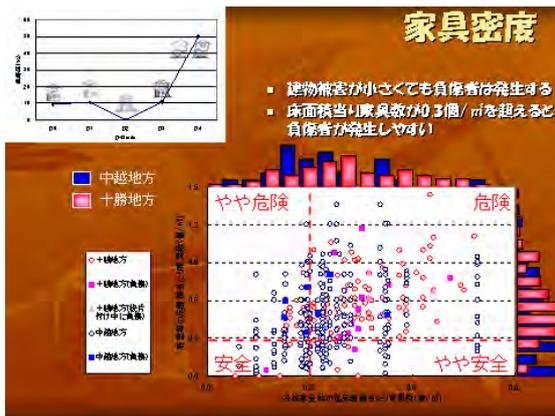
図 14

北海道の人的被災ポテンシャル > 中越地方の人的被災ポテンシャル

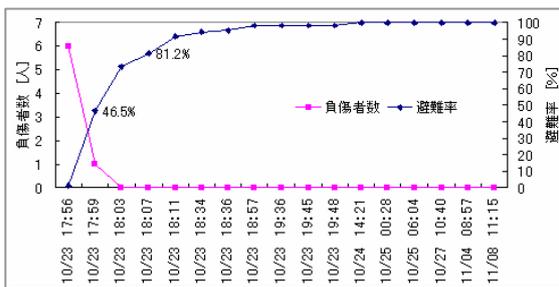
図 15

負傷した時間帯は殆どが本震の揺れている最中。

十勝沖地震（北海道）における地震後の負傷時間帯の存在と際立った違いを見せている。

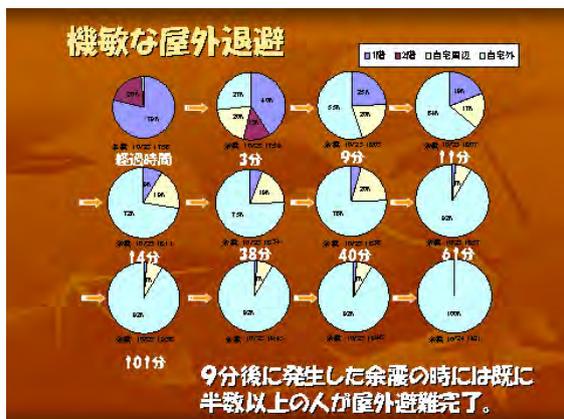
図 17

余震発生時の機敏な退避行動。

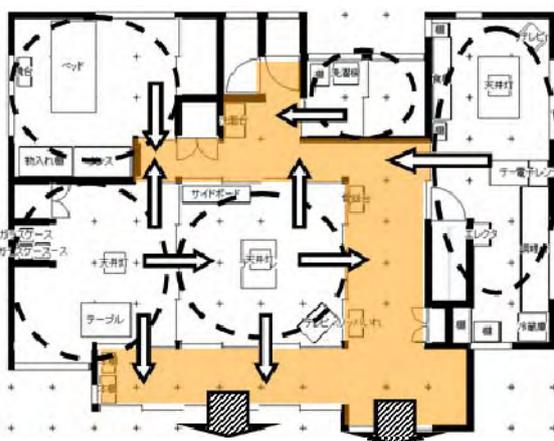
図 18

退避行動をサポートした中越地方独特の中廊下型平面計画。居間中心型（北海道）との比較。

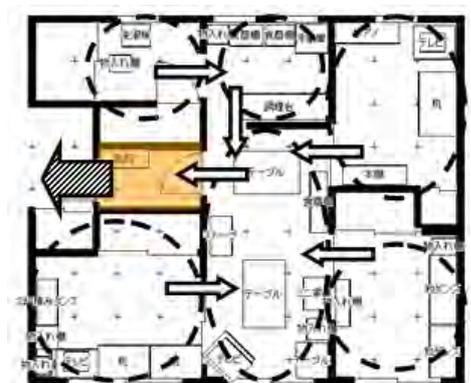
図 19

床面積の広さ、避難経路としての中廊下の優位性が認められる。

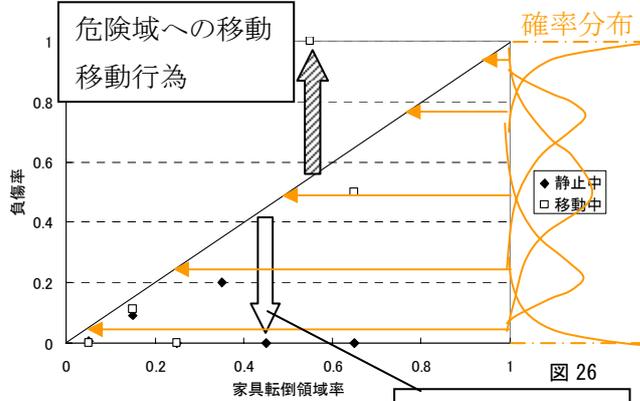
図 26

家具転倒領域率 [家具転倒面積/(延べ床面積-家具専有面積)] と負傷確率の普遍的関係

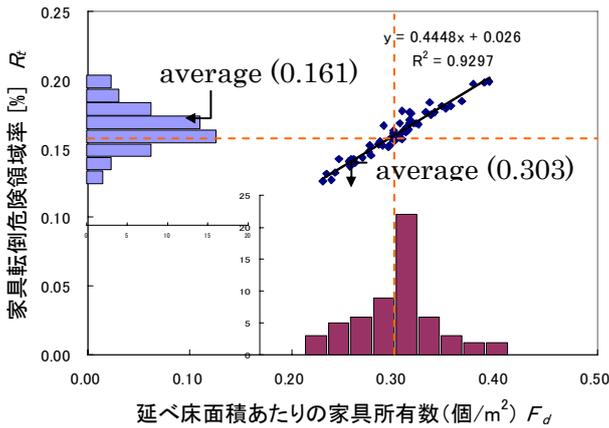
図 28

家具密度と家具転倒領域率の普遍的関係

負傷者頭在化の家具密度 (危険家具密度)

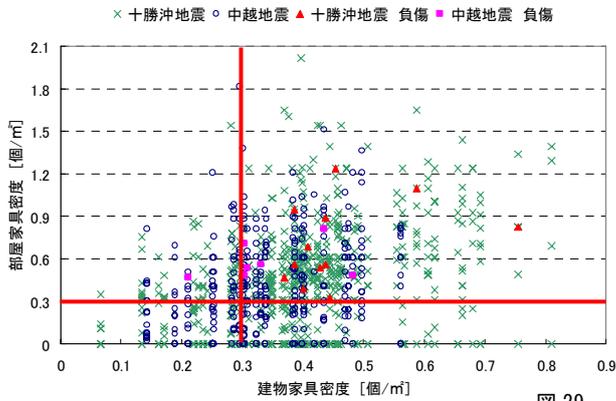
図 29

家具密度と非転倒面積の関係

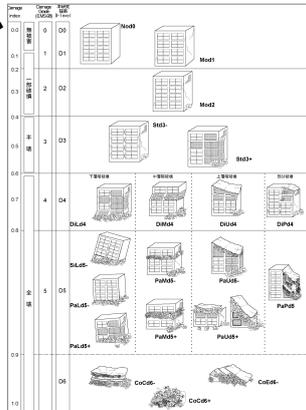
破壊パターンと被害尺度の関係

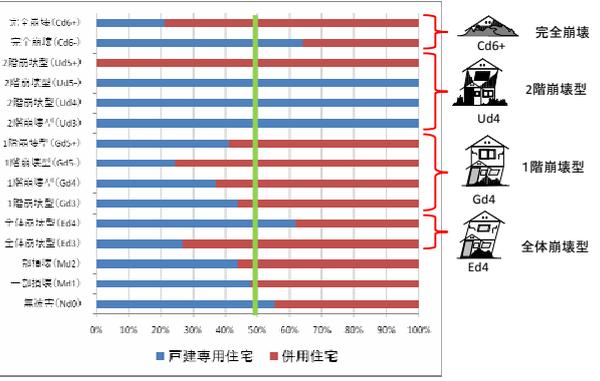
戸建住宅と店舗併用住宅の被害発生割合比較

建物属性別破壊パターンの頻度分布（PPT14,15）をみると、築年数の古いもの程、また店舗併用住宅など地上階がsoft-storyなものほどDamage Levelの大きな深刻な被害発生割合が高い。一方、古くても屋根に軽量の金属を採用した建物は層崩壊に至っていない。

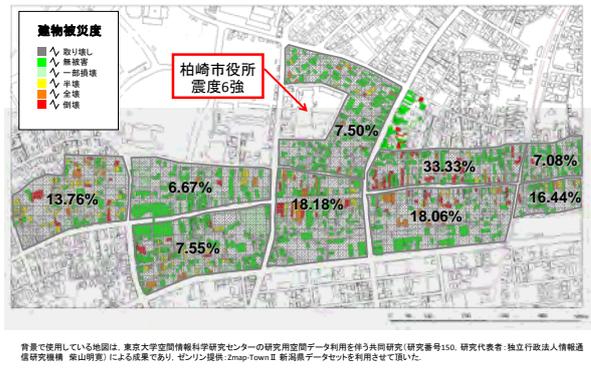
柏崎市役所周辺の被害分布

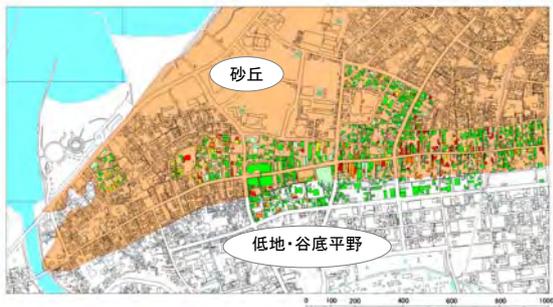
被害分布と地形分類との比較

調査建物被害分布と地形分類との関係（PPT18）を示す。層崩壊した建物は砂丘と低地との境界付近で特に顕著である。建物周辺に液状化痕を含む地盤変状ありと判定された地域分布も建物との被害分布及び砂丘との境界線との位置相関は高く、地形による被害増幅が認められる。

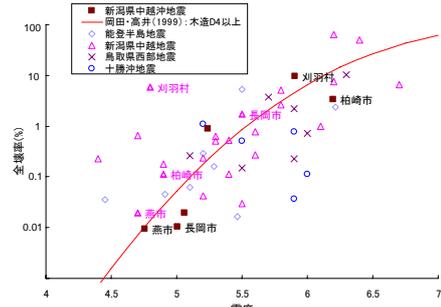
他の地震との比較

構造別に見た被害割合（PPT11）をみると木造の全壊率（D4以上の発生率）は15.2%である。柏崎市役所で計測された計測震度は6.3（震度6強）であり、仮に調査地区の震度代表値とし既往の震度—木造建物被害率関数より算定すると16.3%の全壊率を得、木造に関してはこれまで同様の被害を被ったことが分かる。木造の破壊パターンから計算される死者数も8.14人と評価され、柏崎市の建物倒壊に伴う死者数9人を説明する。一方、非木造建物（S造やRC造）の被害は比較的少なく、それぞれの全壊率は2.2%、1.9%であり、層崩壊は発生していない。
